Utbedring av avløpsrør

RELINING - ET ALTERNATIV TIL UTSKIFTING

SINTEF Fag 40

Emneord: rørrenovering, avløpsrør, relining, rørfornyning, rørføring

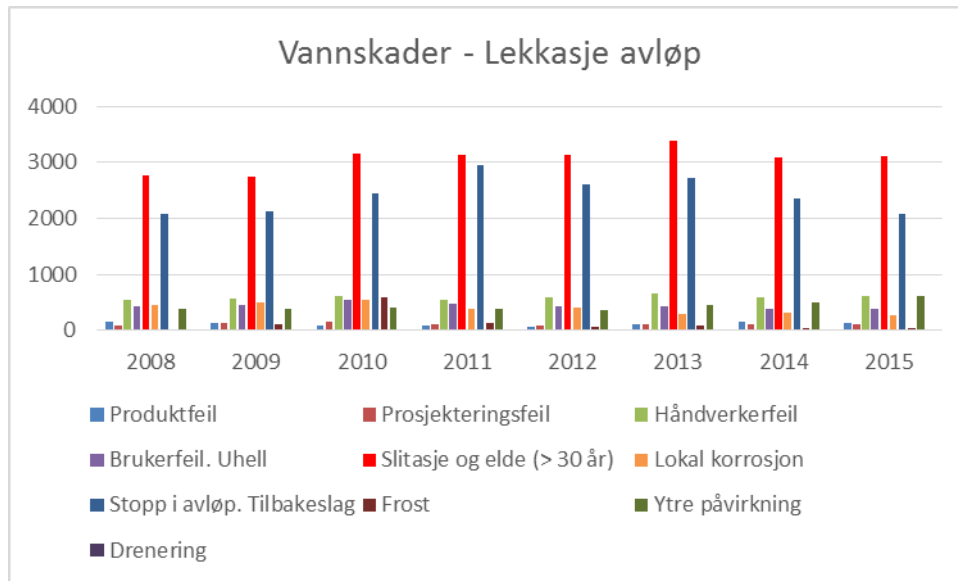
Fig. 2: Antall vannskader på avløp i perioden 2008–2015. Kilde: VASK Finans Norge

I Norge oppstår majoriteten av vannskader fra avløpsrør på grunn av slitasje og elde samt stopp og tilbakeslag. Se Fig. 2 for vannskadestatistikk fra Finans Norge. I takt med stigende alder på en installasjon er rehabilitering nødvendig for å unngå lekkasjer, skader og forurensning av miljøet.

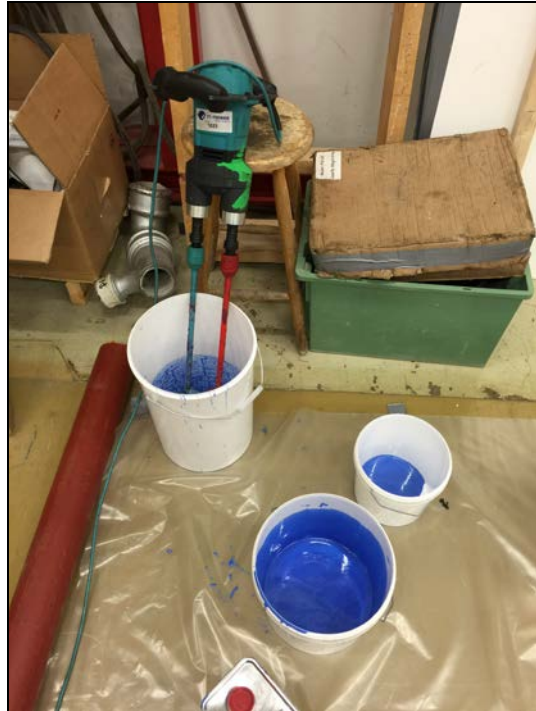
Fig. 9: Blanding av tokomponents epoksy

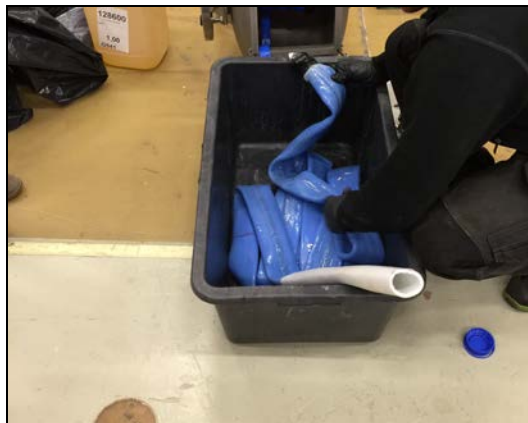
Fig. 10: Fyller strømpe med epoksy

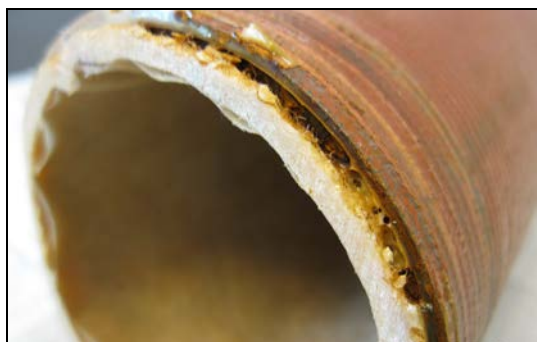
Fig. 31: Prøve I, etter prøving – korrosjon

Etter syklusprøving ble prøveobjektene demontert fra prøveriggen og inspisert med hensyn til korrosjon og skader. Graden av korrosjon var omtrent lik på Prøve I og Prøve II, se Fig. 31 og Fig. 32. På Prøve II var litt av reliningen løsnet og blitt borte i løpet av prøvingen, se Fig. 33.

Prøvingen hadde en gjennomføringstid på rundt 100 timer. Det er relativt kort tid for å kunne vurdere i hvor stor grad det oppstår korrosjon eller andre typer skader på prøvestykket. I praktisk anvendelse vil belastninger av et røranlegg normalt foregå over flere år. Til tross for et relativt begrenset tidsforløp oppsto det korrosjon på prøvestykket. Dette forårsaket at støpejernet ekspanderte og ble porøst i overgangen mot den påførte reliningen. I det korroderte området mistet reliningen vedheften til røret. Det er nærliggende å anta at det er årsaken til at reliningen i Prøve II er blitt skadet.

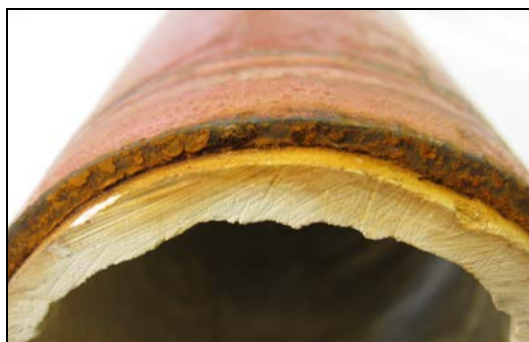
Fig. 32: Prøve II, etter prøving – korrosjon

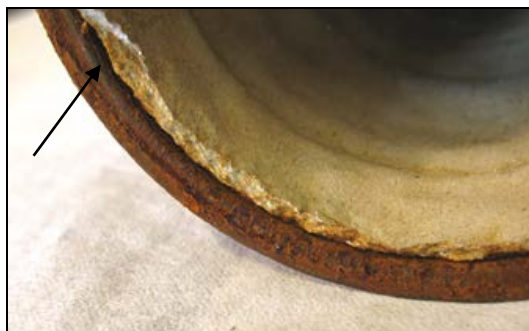
Fig. 33: Prøve II, etter prøving – løsnet reliningmateriale som er vasket bort

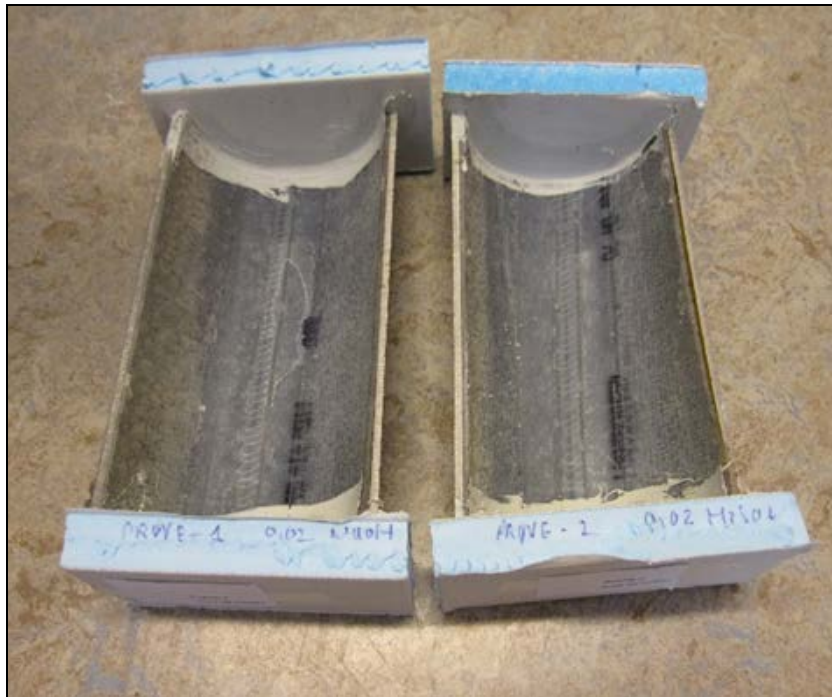
Fig. 34: Prøveobjekter for kjemisk belastning, splittet rør med relining

Et avløpssystem må påregnes å bli utsatt for kjemiske belastninger som for eksempel eddik (syre = lav pH) eller avløpsåpner/rørvask (base = høy pH). Det må heller ikke oppstå korrosjon mellom produktet og opprinnelig rør. For å bestemme materialets motstand mot kjemisk belastning senkes to forskjellige prøveobjekter ned i en syreløsning med pH 2 respektive en basisk løsning med pH 12 i 30 dager, se Fig. 34.

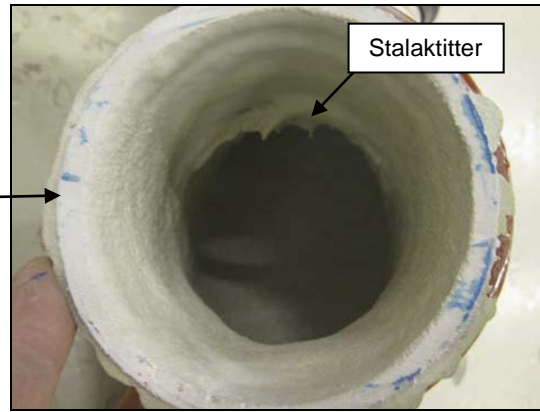
Fig. 46: Sprøytemetoden – stalaktitter i grenrør

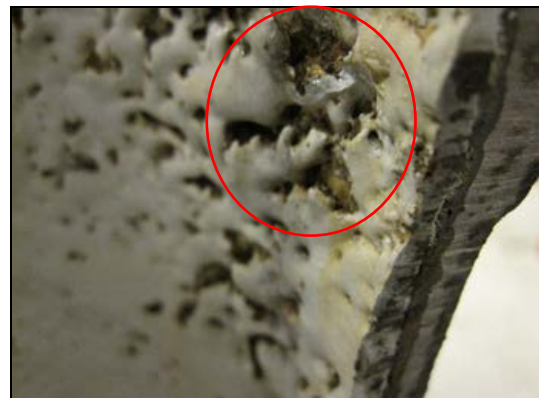
Fig. 58: Hull i belegg (sprøytemetoden) og korrosjon av opprinnelig støpejernsrør – kontroll utført i 2012

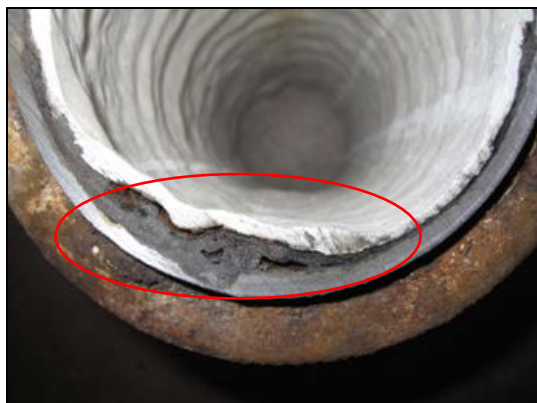
Fig. 59: Eksempel på rester av fett og avleiring grunnet mangelfull rengjøring før påføring av nytt belegg. Prøvestykket viste også tegn på korrosjon på baksida av relining. Kontroll utført i 2013

År	Totalt antall stikkprøver	Resultat		Kommentar
		Bestått	Ikke bestått	
2010	1	1	–	
2011	2	2	–	
2012	2	2	–	
2013	2	1	1	Avdekket graverende feil fra det renoverte anlegget. Mangelfull rengjøring før nytt innvendig belegg ble påført. Observerte hull i det påsprøytete belegget. Ikke dokumentert tilstrekkelig samsvar mellom kvalitetssystemet og produksjon. Se Fig. 58–Fig. 62 for illustrasjoner.
2014	2	2	–	Et mindre avvik notert i form av manglende merking av ferdig renovert anlegg
2015	2	2	–	
2016	4	4	–	2 stk. kontroller er fabrikkinspeksjoner.
SUM	15	14	1

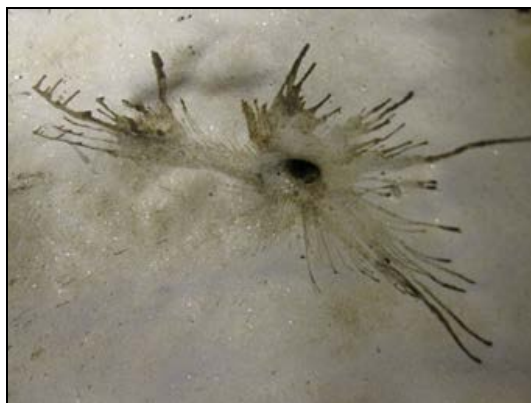
Fig. 60: Hull i belegg inklusive søylerør – kontroll utført i 2013

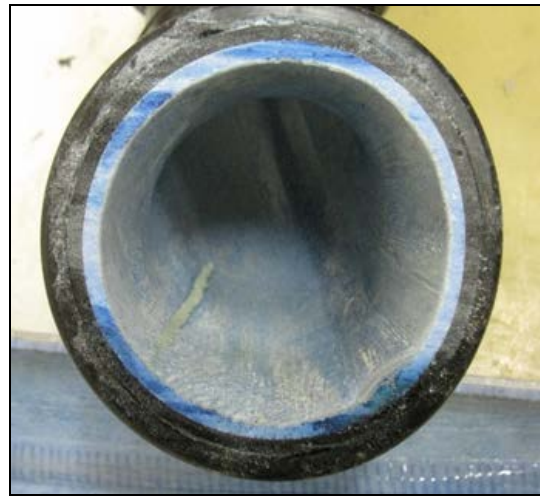
Fig. 64: Eksempel tverrsnitt – strøpemetoden

Oppsummering av målt tverrsnitt for godkjente laboratorieprøver i henhold til Tabell 15. Reduksjon måles på det mest kritiske punkt.

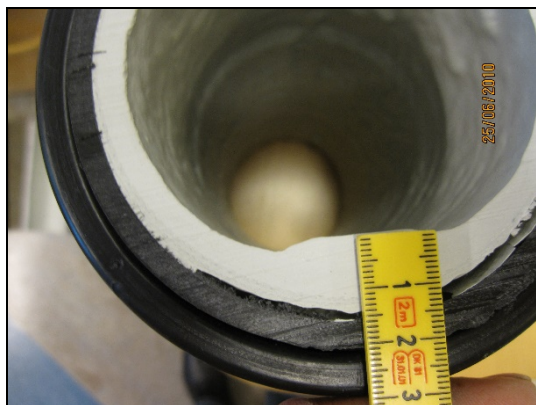
Fig. 65: Eksempelmåling av beleggetykkelse

Etter at rørsammenstillingen er demontert, måles tykkelse på innvendig belegg. Produsenten oppgir på forhånd minimum tykkelse på belegget.

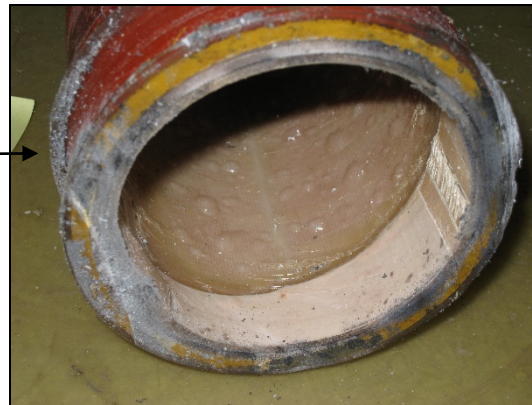
Fig. 70: Dannelse av blemmer

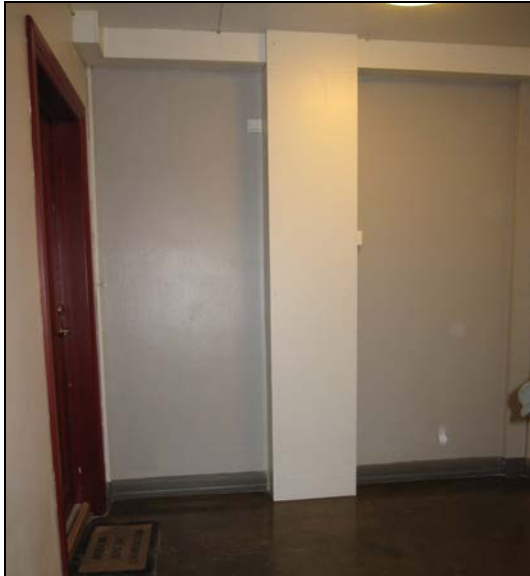
Fig. 79: Ny trasé for trykkvann – innkassing av rør i trappeoppgang

- Manglende branntetning mellom etasjeskiller og brannceller/seksjoner på flere steder i kjeller
- Føringsvei for vannrør synliggjør ikke lekkasje eller har ikke drenering til sluk. Trasé er plassert utenfor våtrom (krav til sjakter), se Fig. 79.

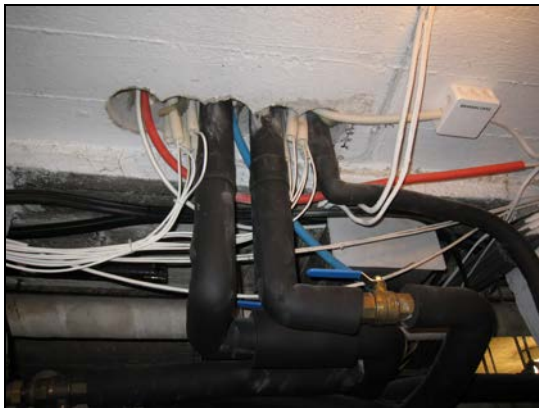
Fig. 81: Ny hovedstamme for trykkvann – sett fra kjeller

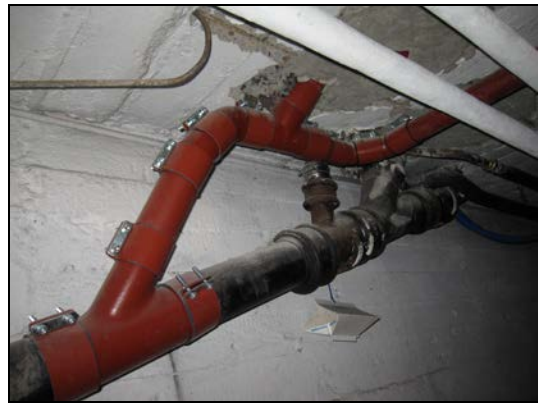
Fig. 82: Påkobling av nytt sluk i etterkant av rørføring. Opprinnelig støpejernsrør med svart utvendig belegg/maling har innvendig rørføring, mens nytt MA-rør med rødt utvendig belegg ikke har rørføring.

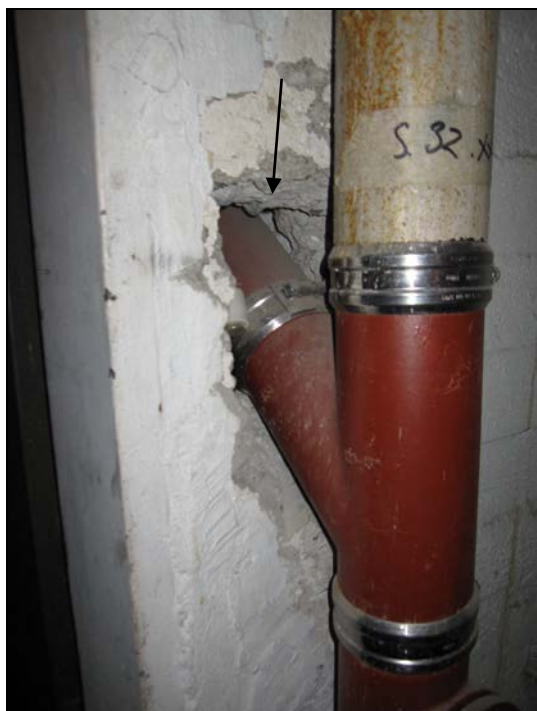
Fig. 83: Manglende branntetning mellom to brannceller i kjeller

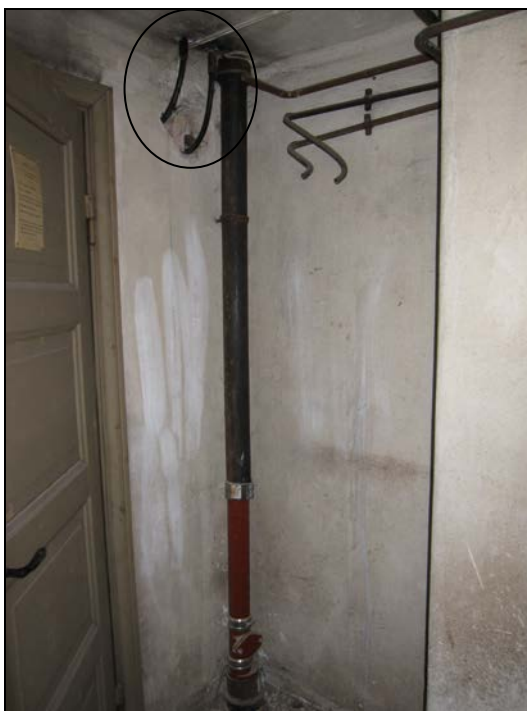
Fig. 84: Vann og avløp til første etasje – sett fra kjeller. Nye vannrør innenfor sirkel
